# G. N. F. CENTRAL DE CYCLE COMBINEE

Système anticorrosion

Central de Cycle Combiné de  
Aceca – Toledo – Spain

Avril 2009

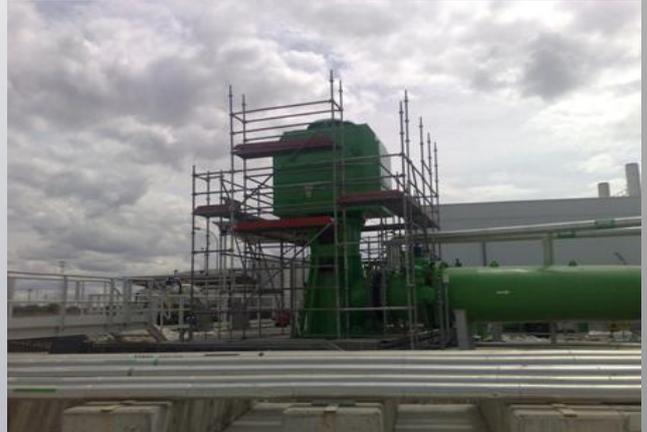
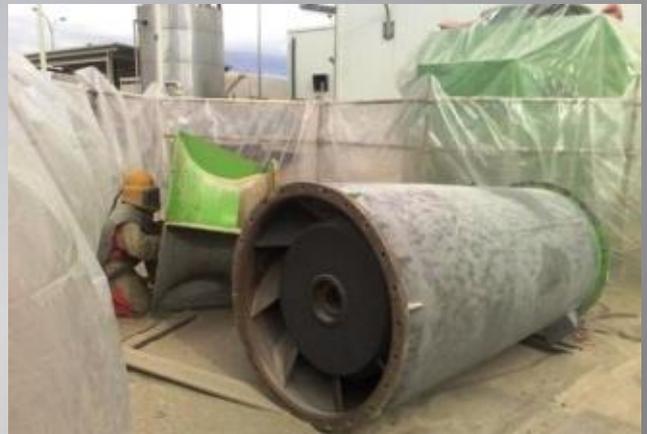
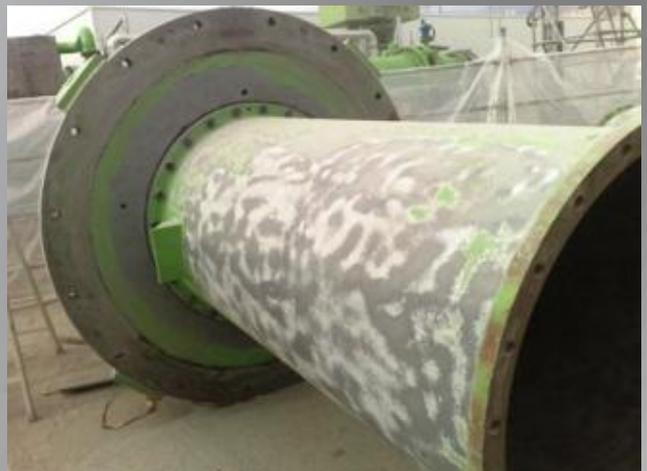
Pièces mécanique avec des  
problèmes de:

- Corrosion,
- Détérioration de l'ancien  
revêtement
- Des dommages dans la section  
du métal.

Corrosion provoqué par l'eau  
avec différent niveau de pH et  
des solides dans l'eau.
