# G. N. F. CENTRAL DE CICLO COMBINADO

SISTEMA ANTICORROSIVO

Central de Ciclo Combinado de  
Aceca – Toledo – Spain

Abril 2009

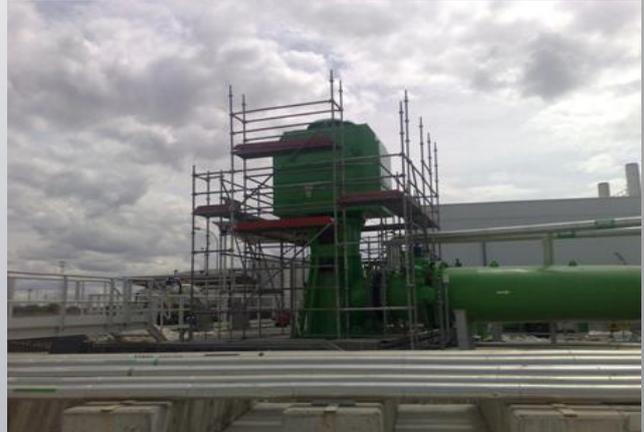
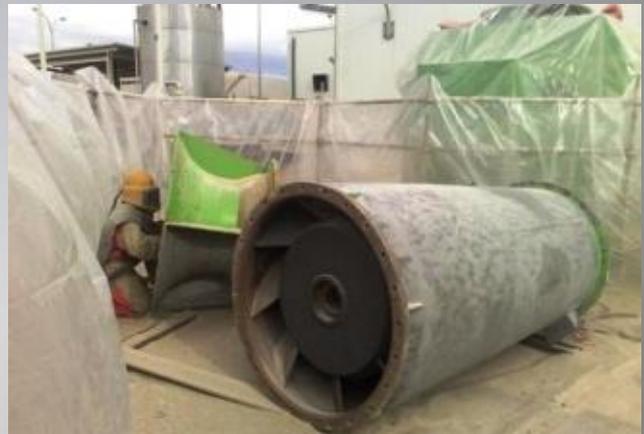
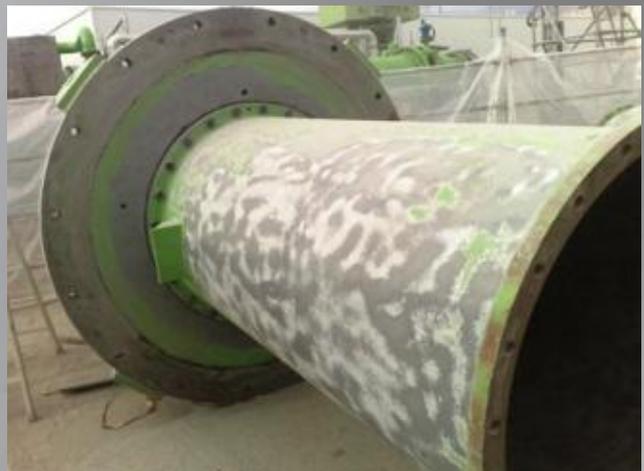
Piezas mecánicas con evidentes  
problemas de:

- Corrosión,
- Deterioro de revestimientos  
antiguos y
- Daños en la sección del metal.

Corrosión provocada por el agua  
en distintos niveles de pH y los  
sólidos conducidos por el agua.

1º. Estudio previo de los agentes  
generadores de la corrosión y de  
los revestimientos antiguos  
empleados por “Gas Natural  
Fenosa” sin éxito.

2º. Informe y asesoramiento  
técnico sobre los sistemas  
avanzados recomendados para  
la protección de las piezas  
mecánicas contra la corrosión y  
erosión.
