## U. F. CENTRAL DE CYCLE COMBINÉ

REPARATION ET PROTECTION DES STRUCTURES EN BETON (DECANTEUR) ET PIECES MECANIQUES METALLIQUES.

LOCALISATION : Central de cycle combiné d'Aceca – Toledo – Espagne.

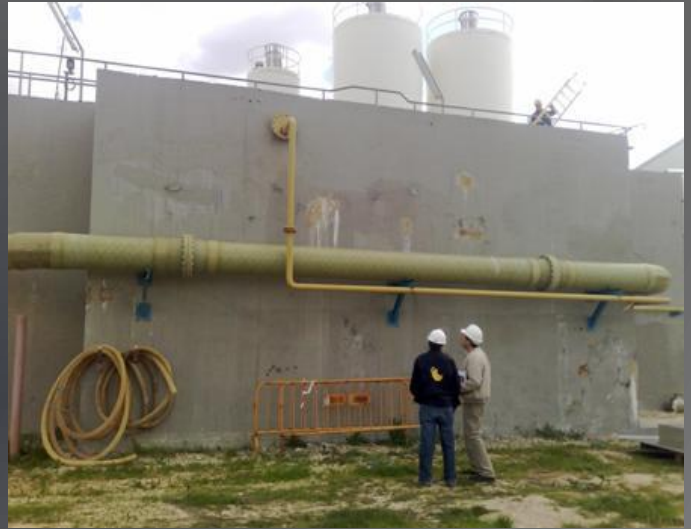
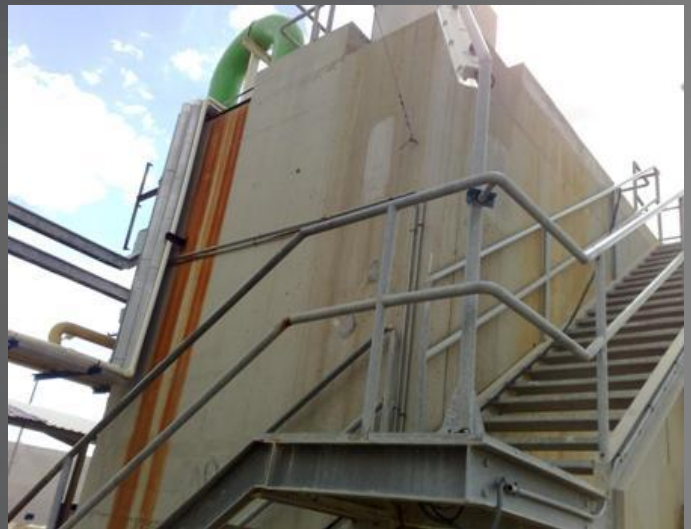
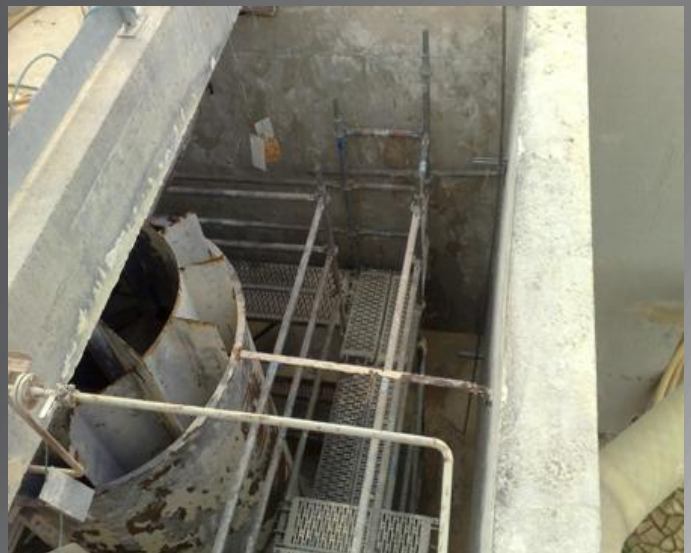
- La structure intérieure des parois contient des gouttes d'eau. Ce qui nécessite une solution immédiate pour l'auto-expulsion de l'eau vers l'extérieur du décanteur, mais sans affecter la structure en béton.

Présence de pièces mécaniques métalliques à l'intérieur du décanteur avec corrosion et détérioration.

-La structure extérieure du décanteur présente des fuites, détériorations du béton et des dommages dans la structure.

Réparation et protection intérieure et extérieure de la structure du décanteur et les pièces mécaniques de l'intérieur. (Voir l'image basse à droite).

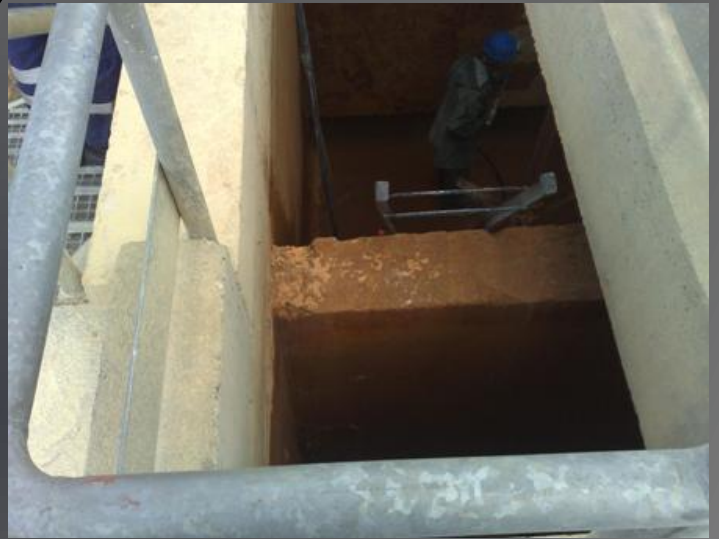
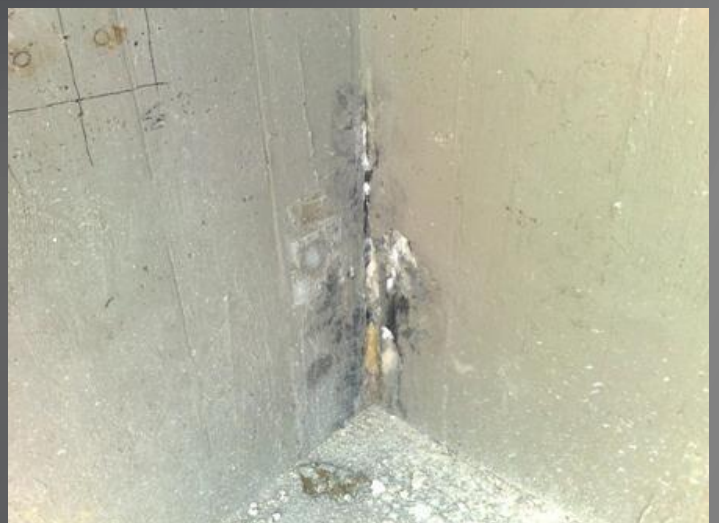
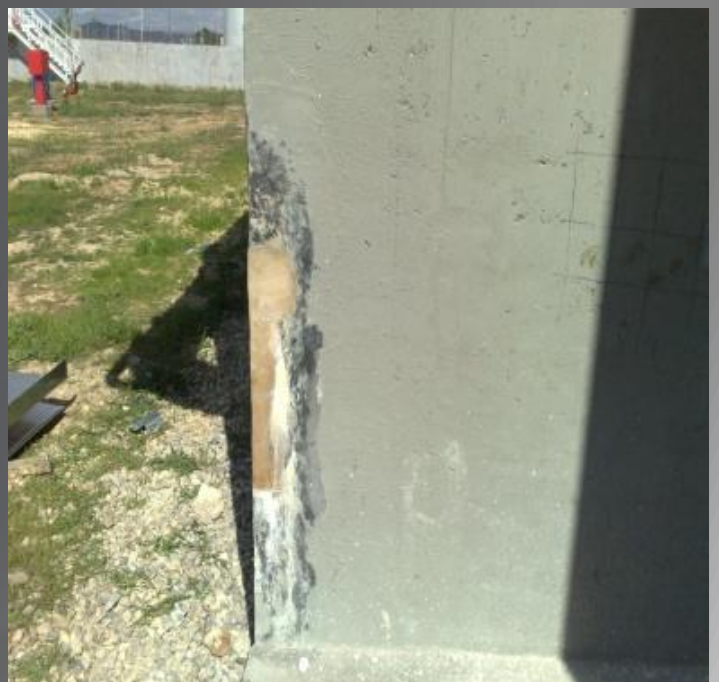
-De l'intérieur de décanteur : ces revêtements ne peuvent pas assurer une étanchéité correcte dans l'intérieur du décanteur, alors il est nécessaire de procéder à l'élimination complète des anciens revêtements.

-Des pièces mécaniques métalliques dans l'intérieur du décanteur : l'ancien revêtement ne confie pas la protection exigée par ce type de pièces et les contraintes mécaniques auxquelles ils sont soumis durant le fonctionnement normal.

-L'extérieur du décanteur: les anciens revêtements sont éliminés complètement compte tenu de son inefficacité pour la protection extérieure des murs en béton.

4°. *L'élimination des revêtements antérieures* .après la réparation structurelle de la surface, il est procédé à l'élimination des revêtements antérieurs:

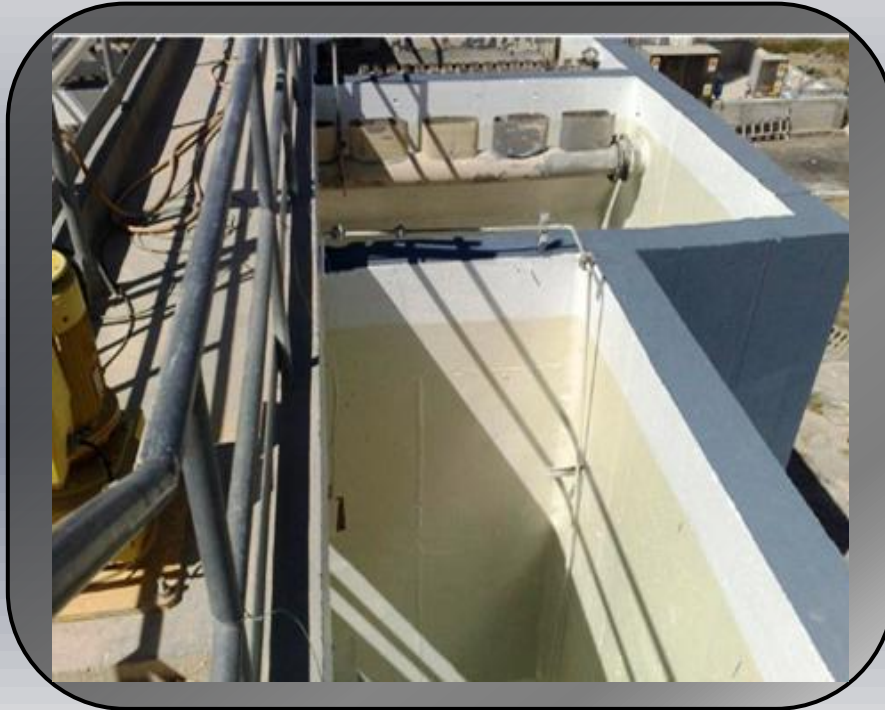
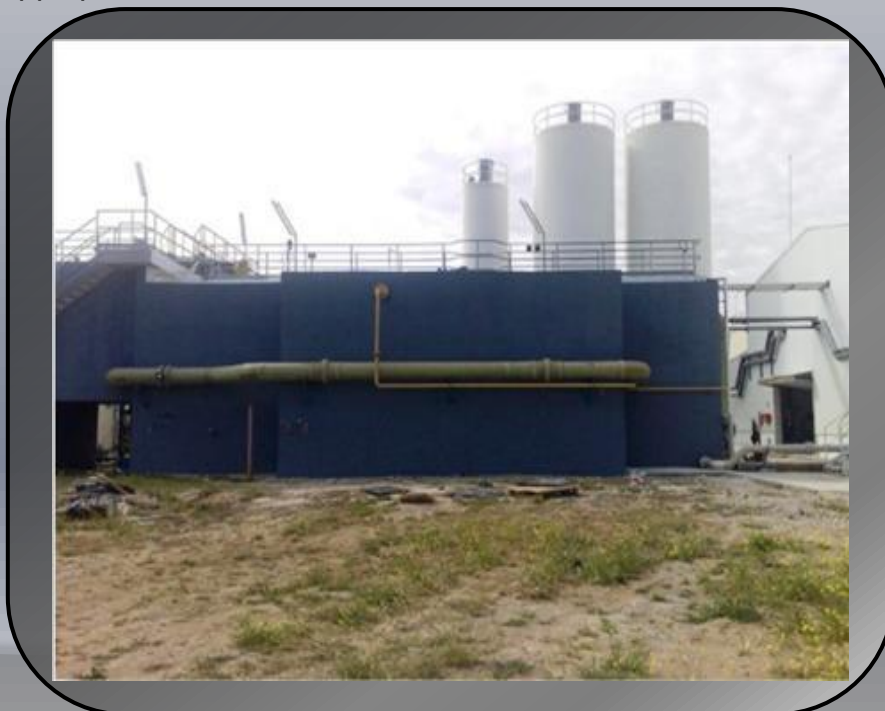
La structure avec les systèmes implantés était parfaitement réparée et protégée à la fois sur l'intérieur et l'extérieur conférant des propriétés de résistance contre les attaques internes provenant des eaux usées et les attaques externes des agents de l'environnement. La durabilité de l'installation était augmentée et, à partir d'aujourd'hui, l'installation se fonctionne en pleine régime sans arrêt pour maintenance à court terme. Cette situation n'aurait pas été possible, compte tenu de l'état initial constaté, sans faisant appel aux interventions avec le système et le procédé appliqué.
