## U. F. CENTRAL DE CICLO COMBINADO

REPARACIÓN Y PROTECCIÓN DE ESTRUCTURAS DE HORMIGÓN (DECANTADOR) Y PIEZAS MECÁNICAS METÁLICAS.

LOCALIZACIÓN: Central de Ciclo Combinado de Aceca – Toledo – Spain.

Finalización: Abril 2009.

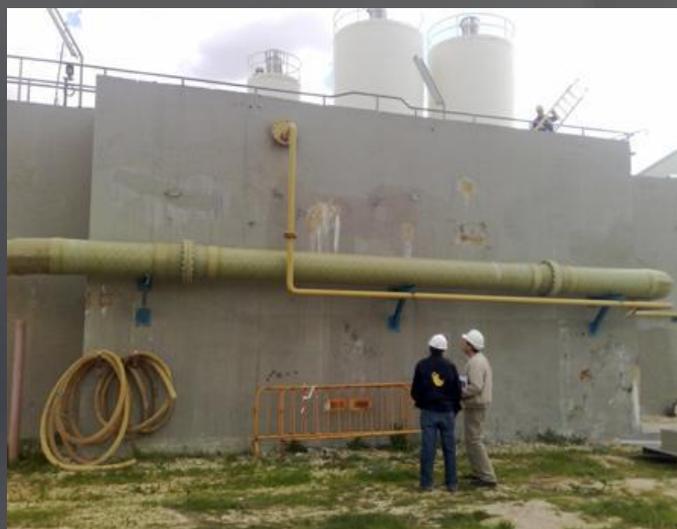
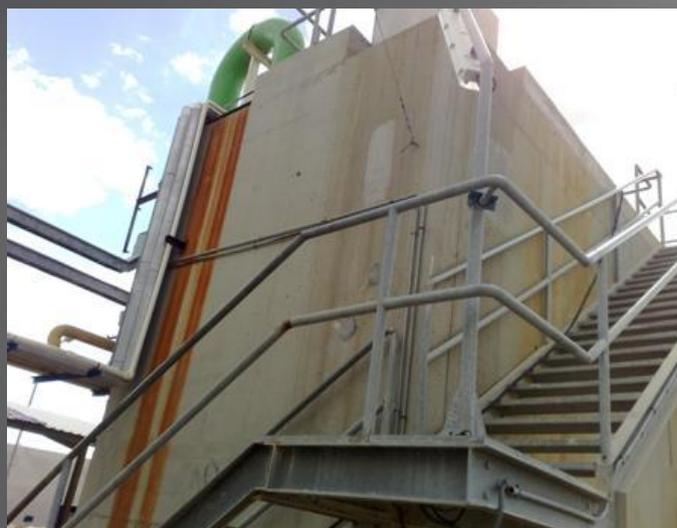
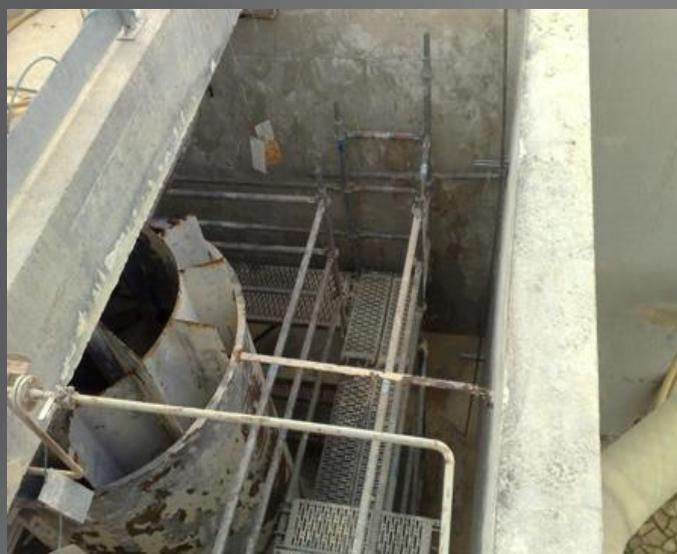
El estado inicial del decantador era el siguiente:

- La estructura interior del muro contenía cámaras de agua. Se requería una solución inmediata para que se auto-expulsara el agua por el exterior del decantador sin que dañase la estructura de hormigón.

Presencia de piezas mecánicas metálicas en el interior del decantador con corrosión y deterioro.

- La estructura exterior del decantador presentaba fugas, deterioros del hormigón y daños de la estructura.

Reparación y protección interior y exterior de la estructura del decantador y de las piezas mecánicas del interior. (véase la fotografía inferior de la derecha).

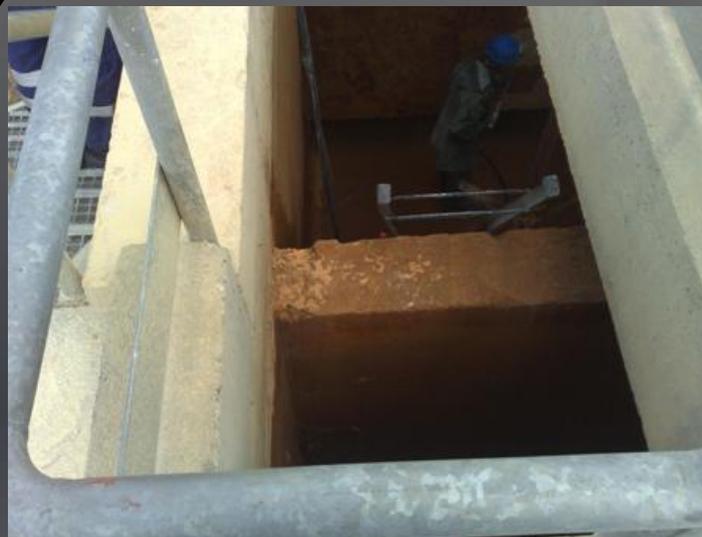
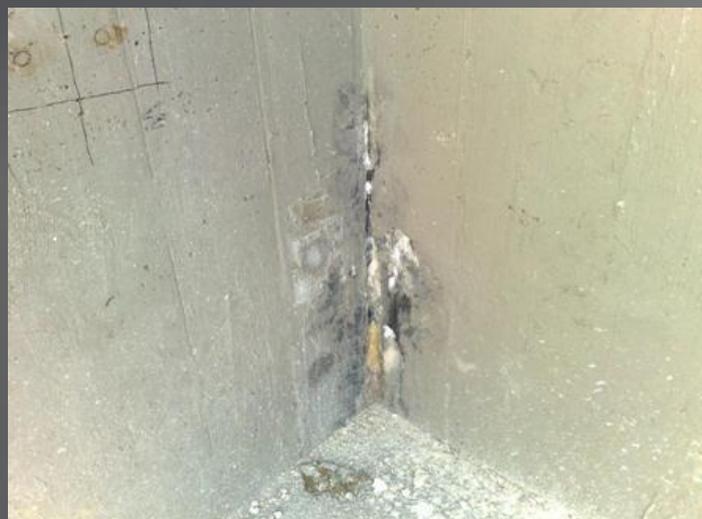
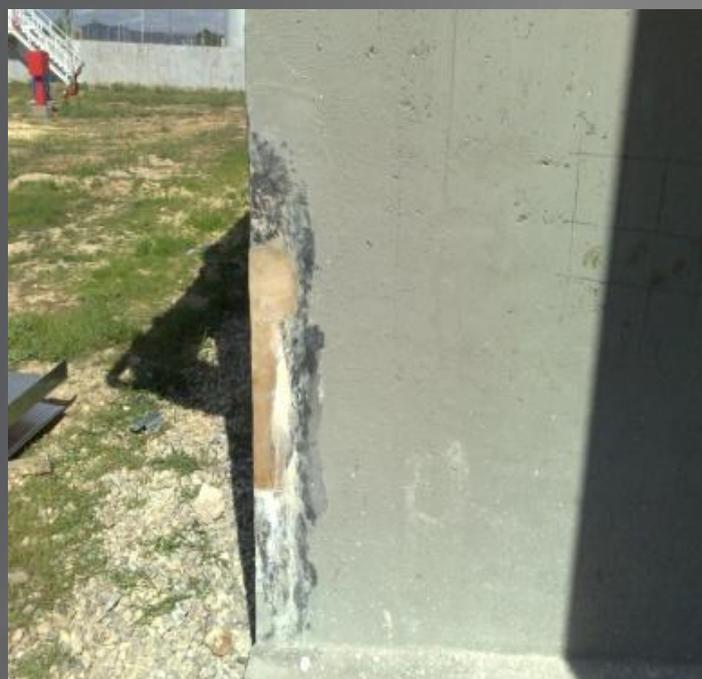
- Del interior del decantador: Estos recubrimientos no estaban preparados para proporcionar una estabilidad de estanqueidad con calidad en el interior del decantador, por lo que era preciso su eliminación completa.

- De las piezas mecánicas metálicas del interior del decantador: Los recubrimientos antiguos no conferían la protección requerida según el tipo de piezas y el desgaste mecánico al que se ven sometidas con su uso habitual.

- Del exterior del decantador: Son eliminados completamente los recubrimientos antiguos del exterior dada su ineffectividad para la protección exterior de los muros de hormigón.

3º. Tratamiento previo. Parte de la superficie y estructura de hormigón se refuerza interiormente mediante inyección de resinas. Combatiendo la fragilidad estructural encontrada.

4º. Eliminación de recubrimientos antiguos. Con la superficie estructuralmente reparada, se procede a la eliminación de los recubrimientos antiguos:
