REPARATION ET PROTECTION DES STRUCTURES METALLIQUES DE RESERVOIR DE COLLECTION D'EAU PLUVIAL (voir la surface avec un cercle jaune dans la photo du haut, à droite).

LOCALISATION : Cité des arts – Valencia - Espagne

Fin des travaux: Juillet 2008

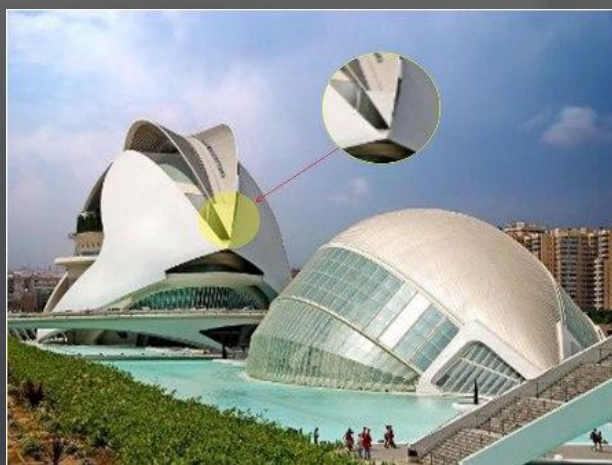
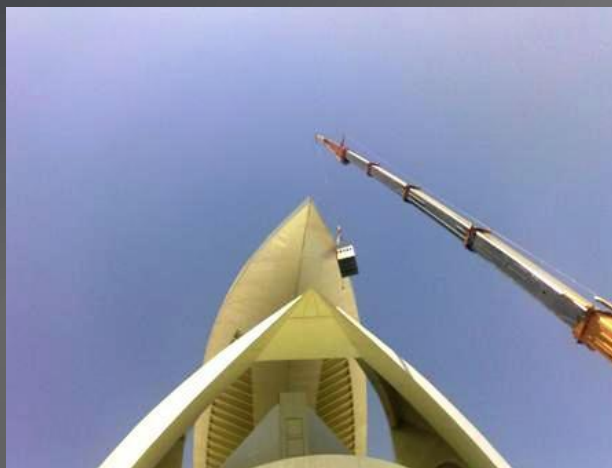
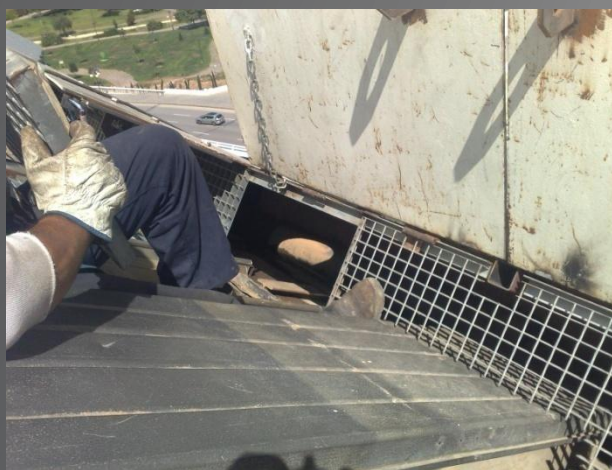
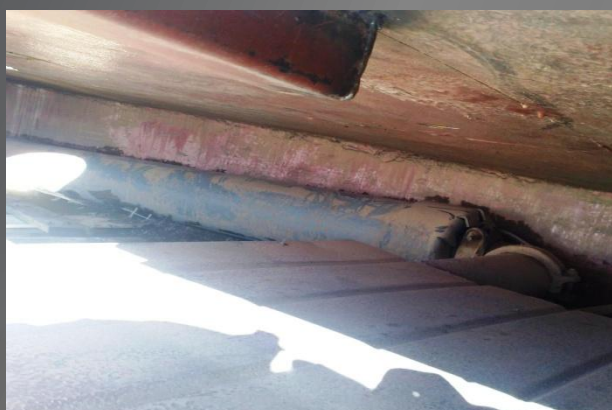
Problème de corrosion et perforation du réservoir métallique de collection d'eau pluvial .le réservoir se situe dans la partie supérieure des toits avec une altitude de 99m.

Présence des infiltrations d'eau à travers la structure endommagée ce qui provoque la corrosion dans d'autres surfaces de l'armature extérieure de la structure architectural.

Réparation et protection de l'intérieur du réservoir et canalisation d'eau pluvial des toits.

Dans un premier temps il' est prévu une préparation de la surface par élimination de la corrosion et contaminations.

Après nous avons effectué la réparation des imperfections avec système céramique et métallique pour le revêtement des zones endommagées ou avec section réduite.

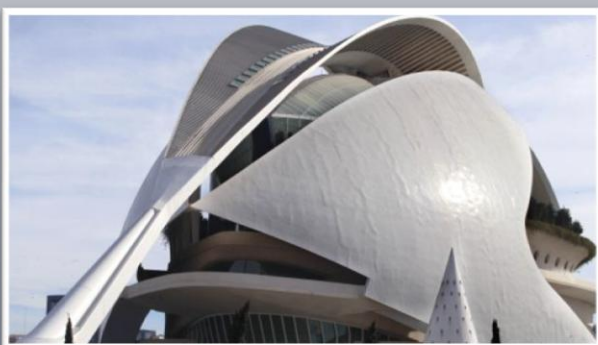
L'image: Journal El Pais. Valence.

Actuellement ce bâtiment architectural a des graves problèmes et des lacunes en matière de logement (constatation 60% de la surface des toits, à des problèmes d'oxydation de l'acier et d'entrée d'eau) causées par la conception (problème de joints) et le choix des matériaux utilisés pour sa construction (l'incohérence dans le rapport de la dilatation des plaques d'acier et de carrelage céramique).

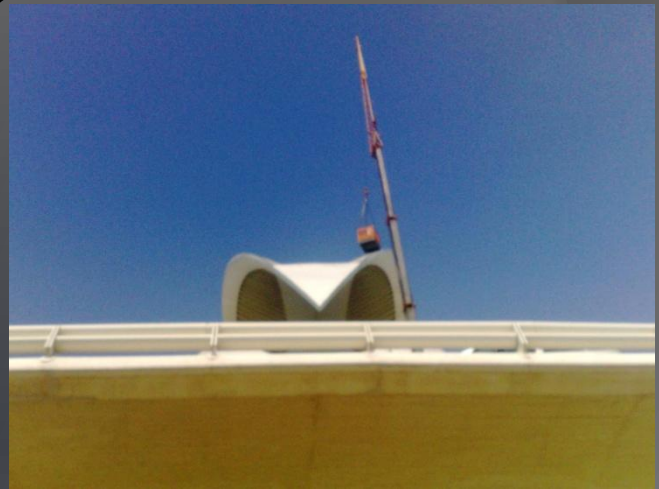
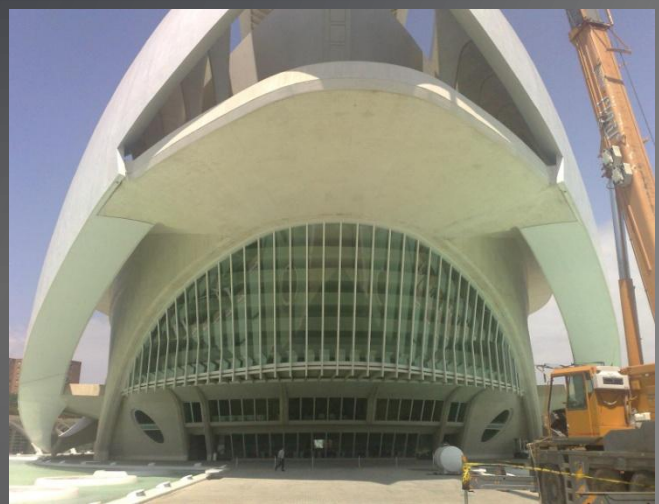
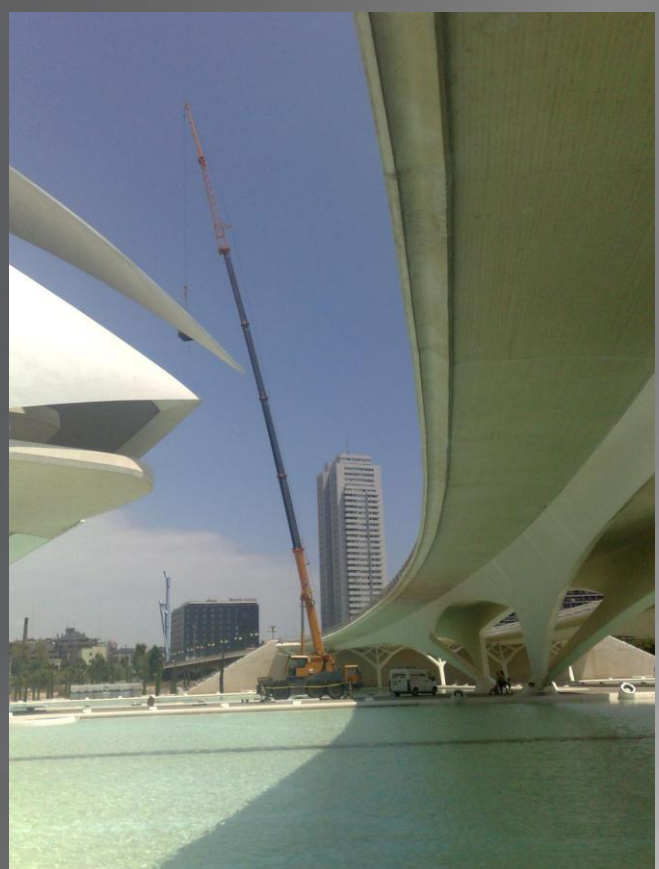
Malgré la position structurelle du Palais des Arts, ceci n'a pas affecté l'avancement des travaux de réparation pour le réservoir métallique de collecte des eaux pluviales.

Finalement nous avons effectué la fabrication d'un nouveau réservoir dans l'intérieur du réservoir existant à travers l'utilisation des revêtements avancés, ce qui nous a permis d'obtenir une armure plastifiée de réservoir résistant à la corrosion et avec haute performance contre les intempéries.
