REHABILITACION DE CANALONES CON STM POR CARA SUPERIOR.

1/ REHABILITACIÓN DE CANALÓN.

2/ REHABILITACIÓN DE CANALÓN JUNTO CON ENCUENTRO CON PANEL SANDWICH.

3/ REHABILITACIÓN DE LINEAL DE CANALÓN DE NAVE.

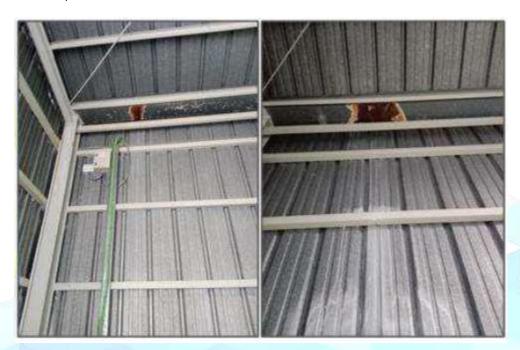
Los canalones presentaban una importante corrosión, debido a la exposición a la climatología, el problema se agravaba por la pérdida de sección que producía filtraciones al interior del edificio donde estaban situados (como se puede observar en las imágenes iniciales antes de su tratamiento, el agua caía sobre equipos electrónicos provocando daños en estos.

Detalle de la corrosión de los canalones y la pérdida de sección que provocaba filtraciones.

La solución idónea fue la creación de una nueva superficie por la parte superior de los canalones plastificándola, sin juntas ni uniones, con *STM*, protegiendo estos y frenando por completo el proceso de degradación y corrosión, fabricando un nuevo canalón de plástico con las mismas dimensiones que el existente, eliminando la aparición de fugas y por consiguiente aportando una mayor resistencia.

Tras la limpieza y preparación de la superficie, se empezaron las actuaciones para la fabricación con **Sistema Termoplástico Mansillas (STM)** de los nuevos canalones.

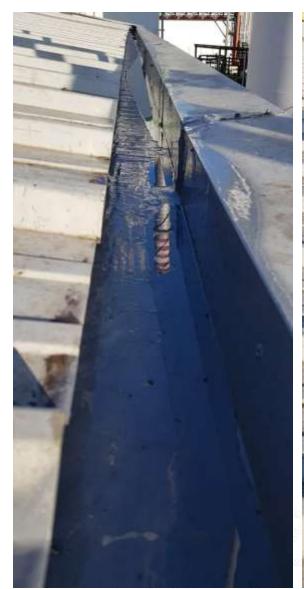
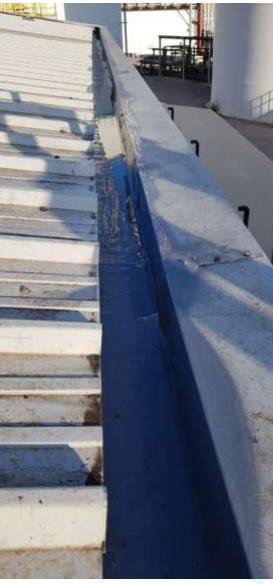
Imagen de los canalones tras la implantación del STM

La fabricación de los nuevos canalones, desde su limpieza hasta su puesta en marcha tuvo una duración de una semana aproximadamente, debido a su escaso tiempo de curado, las instalaciones vuelven a estar operativas rápidamente si ocasionar trastornos graves a la compañía.

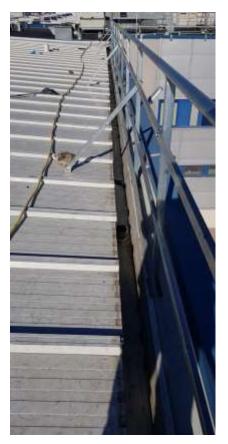
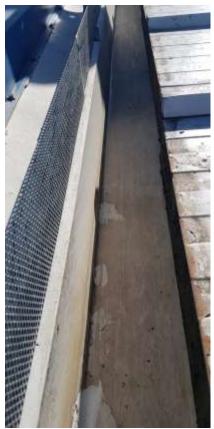
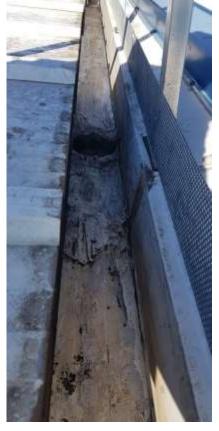
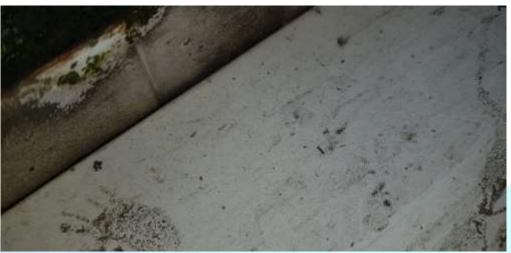
Al igual que en anterior trabajo de reparación de canalones, estos también eran metálicos, presentaban corrosión y perdidas de sección, para en este caso, además de la impermeabilización de los canalones, se incluyó la impermeabilización del encuentro del panel sándwich con dichos canalones, para dejar una cubierta totalmente estanca, ya que antes de esta actuación se filtraba gran cantidad de agua a su interior.

Estado inicial de los canalones junto con el panel sándwich:

El paso previo a la fabricación de los nuevos canalones junto con su encuentro con el panel sándwich fue la limpieza de estos, dejando la superficie preparada para la aplicación del primer, y finalmente fabricar los nuevos canalones y los encuentros con el panel sándwich con nuestro Sistema Termoplástico Mansillas (STM), con el que hemos conseguido unos nuevos canalones plásticos, en una sola pieza y totalmente impermeables, además también se ha impermeabilizado el encuentro del panel sándwich con estos canalones, dejando la cubierta libre de filtraciones de agua como se ha podido comprobar posteriormente a su realización.

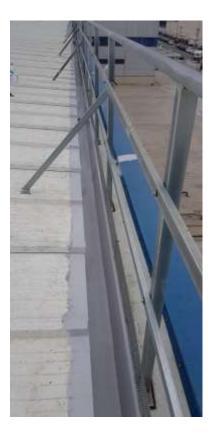
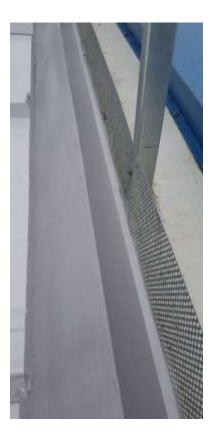
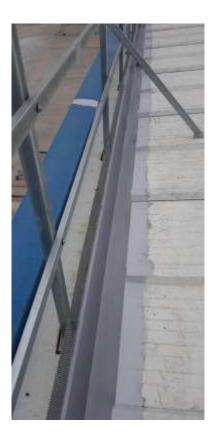
El resultado tras la fabricación de los nuevos canalones junto con el encuentro con panel sándwich es el siguiente:

La fabricación de los nuevos canalones junto con el encuentro con el panel sándwich, desde su limpieza hasta su fabricación, tuvieron una duración de 3 días aproximadamente, gracias al escaso tiempo de curado, una de las muchas ventajas del *STM*, esta instalación estuvo rápidamente operativa de nuevo, frenando por completo la entrada de agua al interior del edificio.

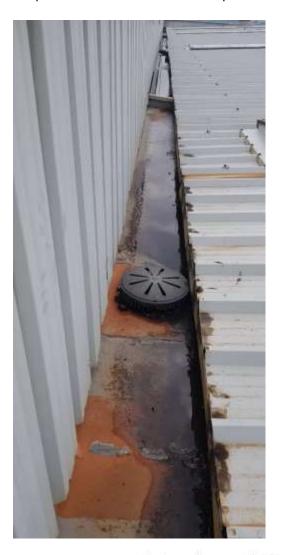
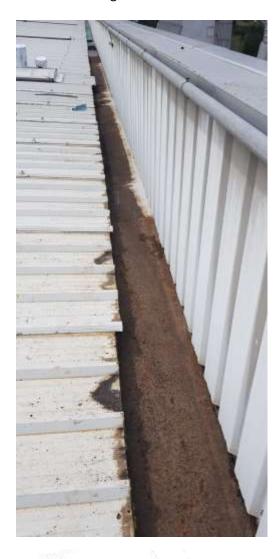
En este nuevo trabajo, el lineal del canalón metálico presentaba una corrosión bastante severa como se puede apreciar en las imágenes previas al tratamiento con nuestro *STM*. Que, de no ponerle freno, hubieran causado la pérdida de sección del canalón provocando filtraciones del agua al interior de la nave.

Previo a la fabricación del nuevo canalón con *STM* se ha eliminado la corrosión por completo mediante medios mecánicos (con lijadora/amoladora eléctrica) para aplicar a continuación el primer y dejar la superficie preparada para el *STM*.

Tras la limpieza y posterior aplicación del primer, se ha fabricado un nuevo lineal de canalón con nuestro Sistema Termoplástico Mansillas (STM), continuo, en una sola pieza y totalmente impermeable, frenando además el proceso de degradación provocado por la severa corrosión que presentaba este lineal de canalón.

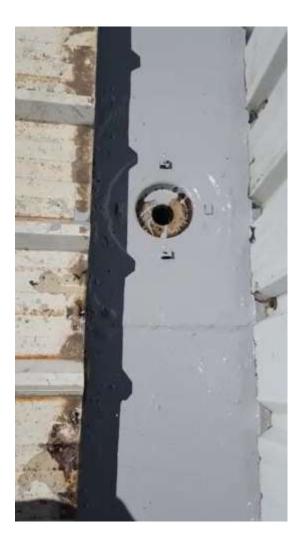
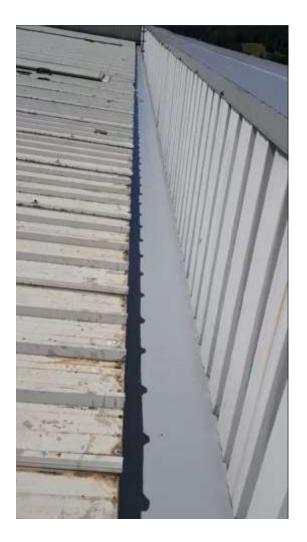
El resultado tras la fabricación del lineal de canalón con (STM) es el siguiente:

Como en los casos anteriores y debido al escaso tiempo de curado, el nuevo lineal de canalón estaba listo en un breve periodo de tiempo tras su fabricación, por lo que el (*STM*) se convierte en un gran aliado para el mantenimiento y reparación de este tipo de estructuras.

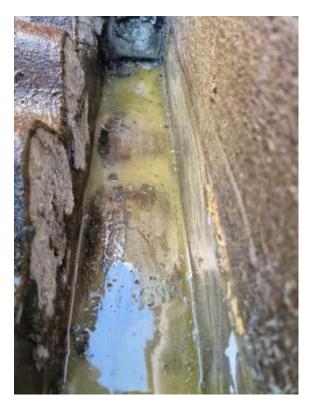
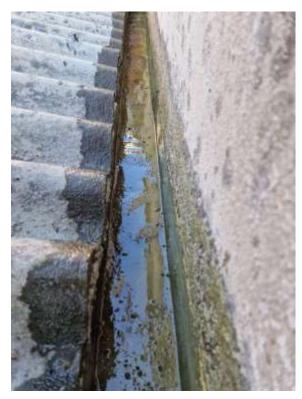
En este caso, se trata de unos canalones de fibrocemento, que como se observa en visita previa a los trabajos, están bastante deteriorados, han tenido un recubrimiento tipo pintura, que con la exposición a climatología y el paso del tiempo se ha ido levantando dejando al descubierto el fibrocemento, que se estaba deteriorando también, y que de no ponerle freno, pueden causar goteras al interior de la nave, se aprovechan los trabajos para arreglar los agujeros de la chapa de fibrocemento que tienen en esta cubierta.

Previo a la fabricación del nuevo canalón de fibrocemento con *STM* se ha eliminado por completo todo el revestimiento antiguo mal adherido y despegado mediante medios mecánicos (con lijadora/amoladora eléctrica) para a continuación aplicar primer para descontaminación de la superficie dejándola preparada para el *STM*.

Tras la limpieza y posterior aplicación del primer, se ha fabricado un nuevo canalón con nuestro **Sistema Termoplástico Mansillas (STM)**, continuo, en una sola pieza y totalmente impermeable, protegiendo el canalón de fibrocemento y frenando además su deterioro.

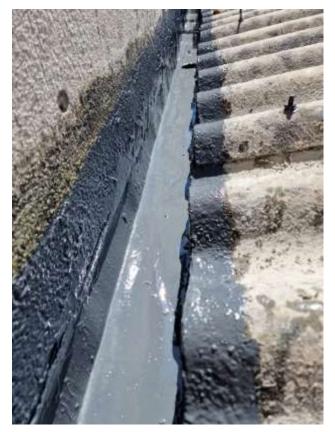
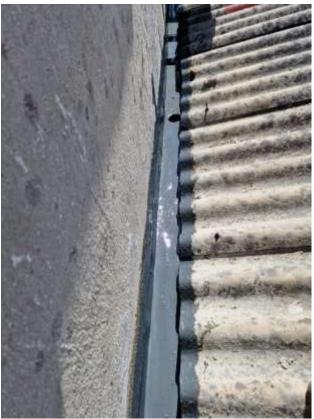
El resultado tras la fabricación del canalón de fibrocemento con **STM** es el siguiente:

Como en los casos anteriores y debido al escaso tiempo de curado, el nuevo lineal de canalón estaba listo en un breve periodo de tiempo tras su fabricación, por lo que el *STM* se convierte en un gran aliado para el mantenimiento y reparación de este tipo de estructuras.
