ACTIVIDAD:

REPARACIÓN Y PROTECCIÓN DE ESTRUCTURA METÁLICA DEL DEPÓSITO DE RECOGIDA DE AGUAS PLUVIALES (véase área subrayada con un círculo amarillo en la fotografía superior de la derecha).

LOCALIZACIÓN: Ciudad de las Artes – Valencia - España

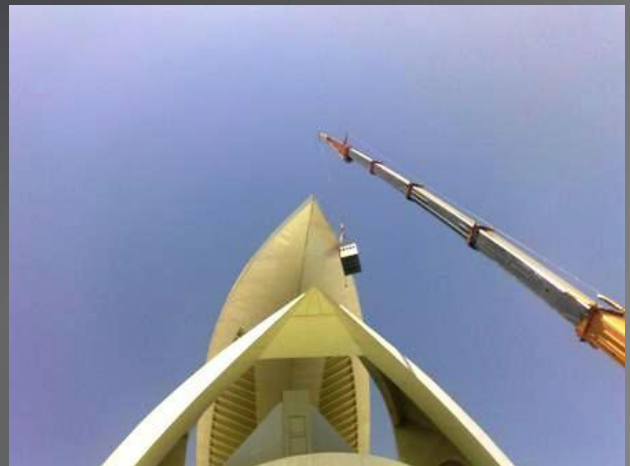
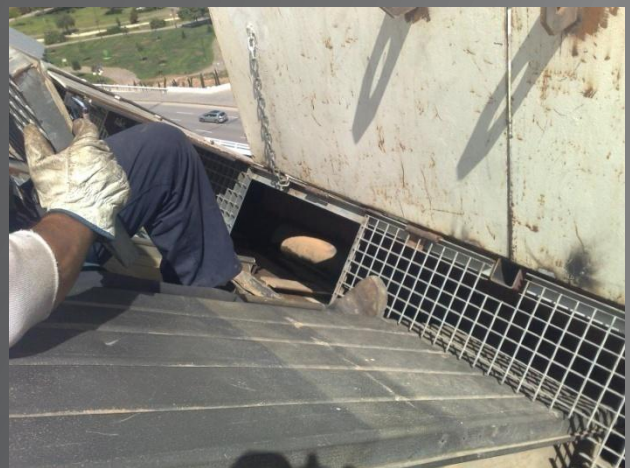
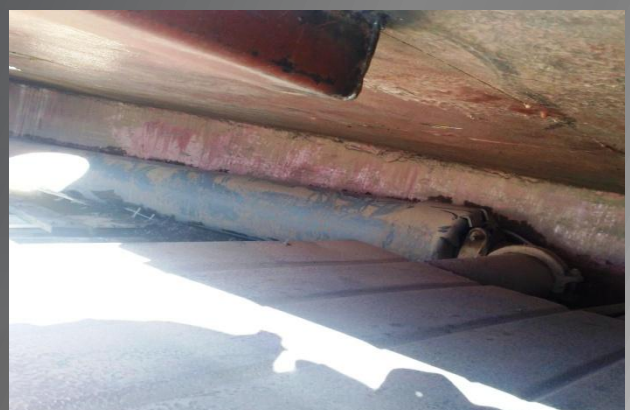
Problemas de corrosión y perforaciones del depósito metálico de recogida del agua pluvial. Depósito situado en la parte superior de la cubierta con una altura de 99 metros.

Presencia de filtraciones de agua a través de la estructura dañada provocando problemas de corrosión en otras superficies de la armadura exterior de la estructura arquitectónica.

Reparación y protección interior del depósito de canalización de aguas pluviales de la cubierta.

Preparación previa de la superficie mediante la eliminación de corrosión y contaminantes. Posteriormente se efectuó la reparación de las perforaciones con sistema cerámico y metálico para recubrimiento de las zonas dañadas o con poca sección.

Finalmente se efectuó la fabricación de un nuevo depósito por el interior del depósito existente mediante el empleo de revestimientos avanzados, consiguiendo un encamisado plastificado del depósito resistente a la corrosión y con altas prestaciones frente a la intemperie.
