# CENTRAL DE AMOREBIETA

PROTECCIÓN Y REHABILITACIÓN DE ESTRUCTURAS DE HORMIGÓN Y PAVIMENTOS.

Central de Ciclo Combinado de Bizkaia Energía – Amorebieta –Spain.

Finalización: Octubre 2012

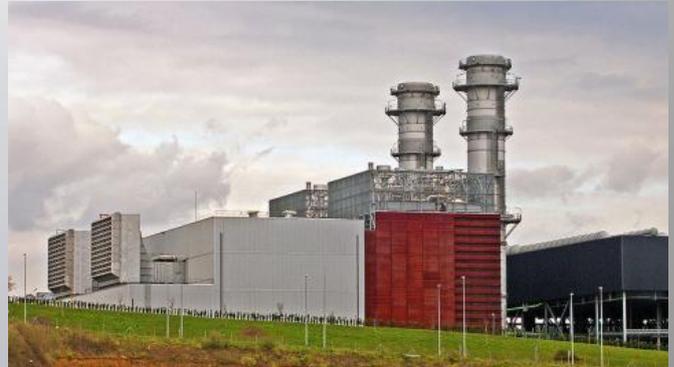
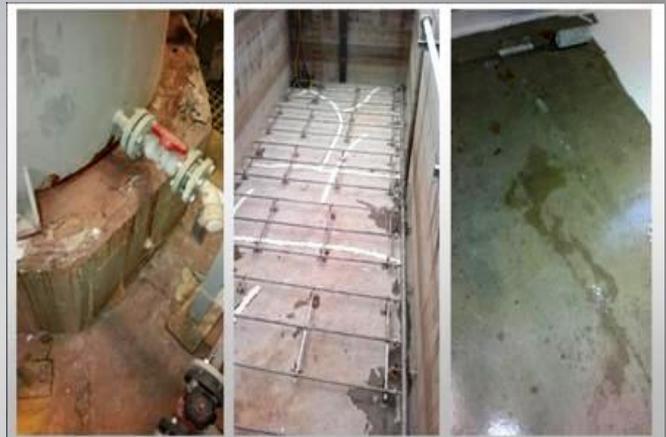
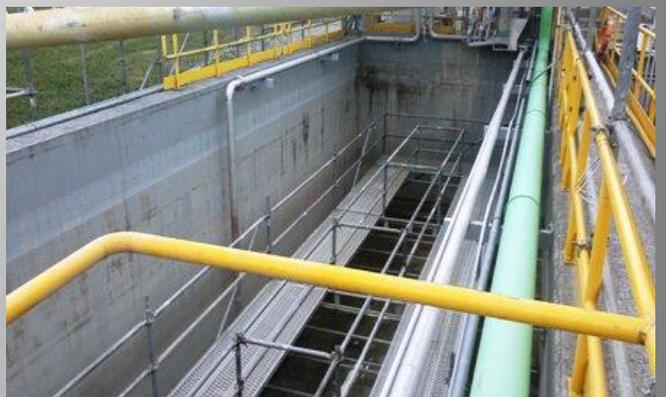
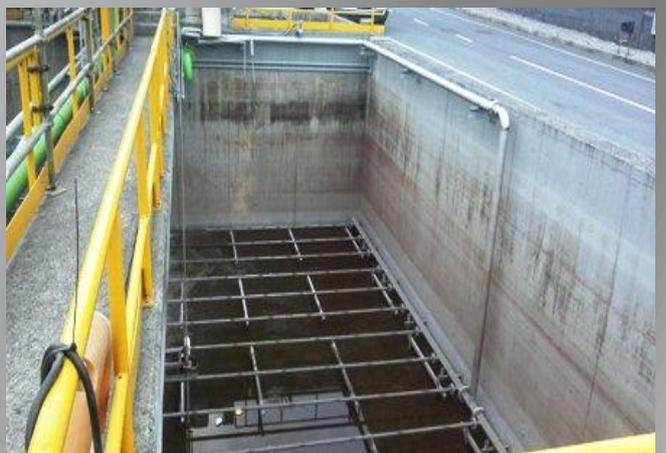
Balsas, depósitos de contención, elementos metálicos y pavimentos industriales de hormigón deteriorados, con presencia de fugas y fisuras y desprendimientos o pérdidas de sección.

Revisión previa de las instalaciones y estructuras dañadas.

Estudio pormenorizado de los requerimientos específicos de cada zona o superficie a reparar y proteger:

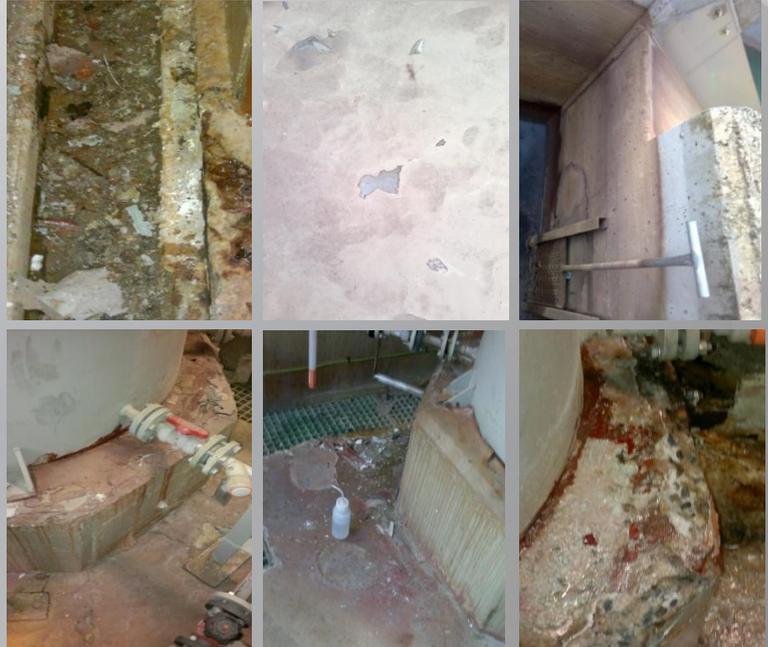
## 2º. Preparación de superficies:

Limpieza exhaustiva de contaminantes/residuos y eliminación de los revestimientos antiguos y mal adheridos.

Limpieza con medios mecánicos y manuales y utilización de químicos, abrasivos y agua a presión, según zonas y características de la suciedad o revestimiento a eliminar.

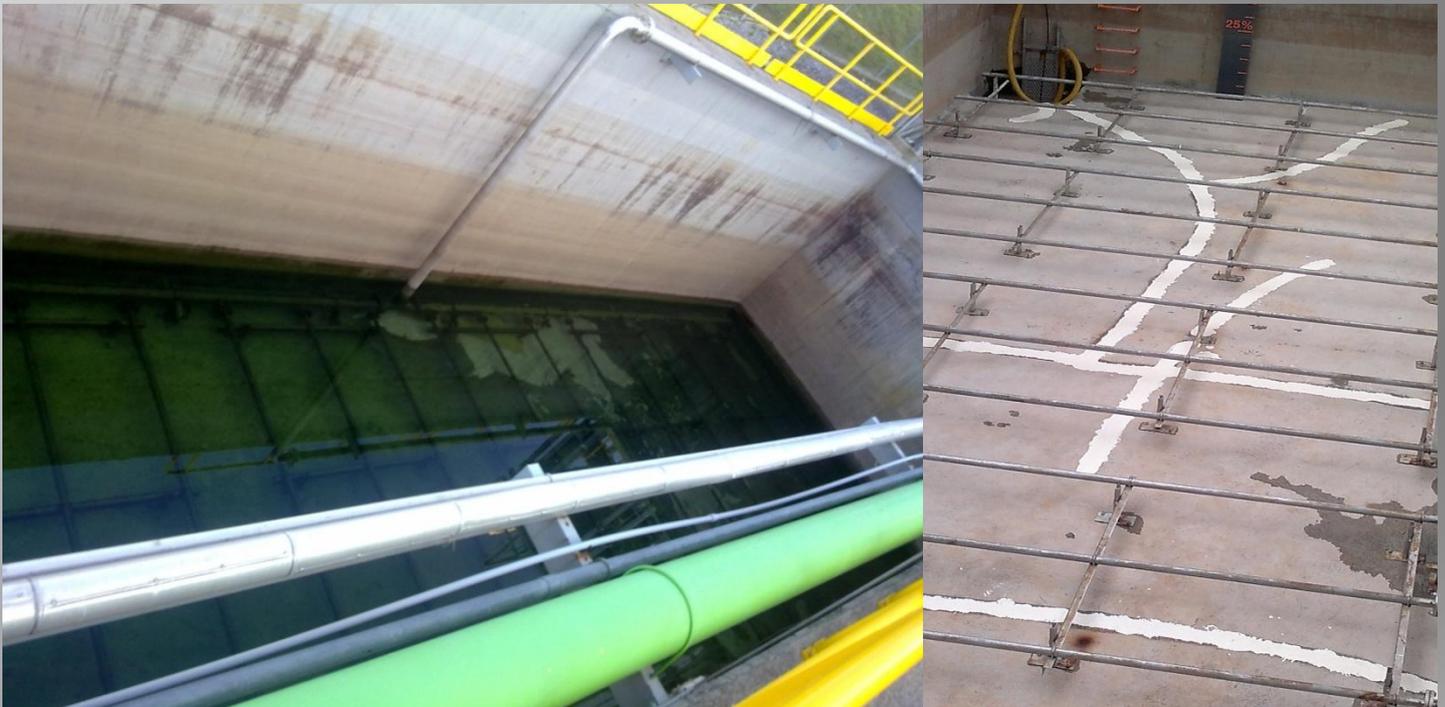
## 3º. Rehabilitación y Reparación de superficies.

Reparación de fugas, fisuras, pérdidas de sección, y estructuras deterioradas mediante: inyección de resinas y mortero fluido para superficies de hormigón y la recomposición de elementos metálicos con sistemas cerámicos-metálicos.

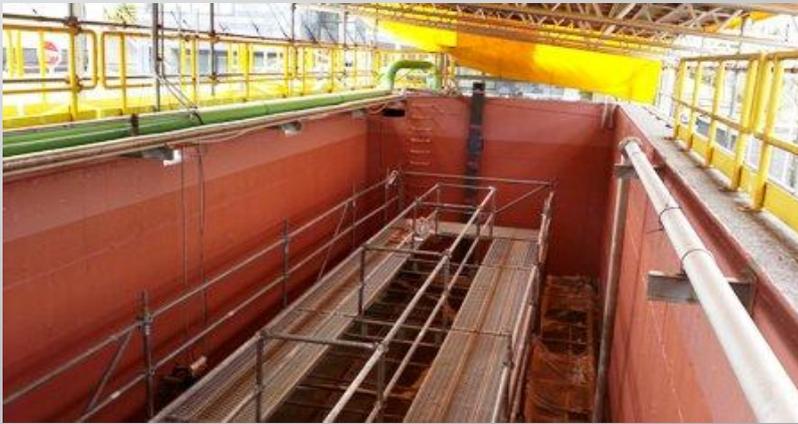
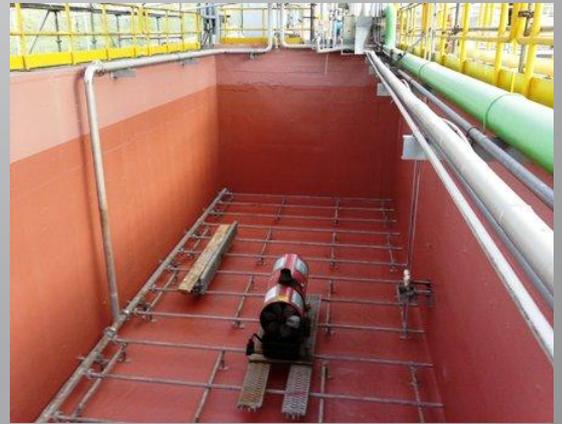
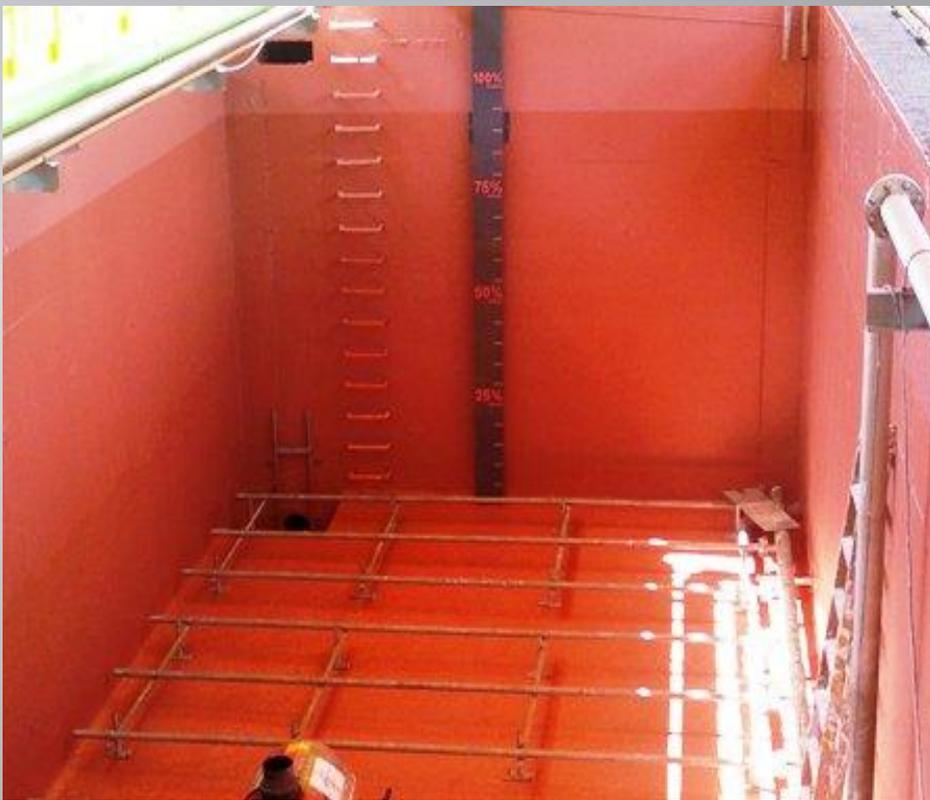
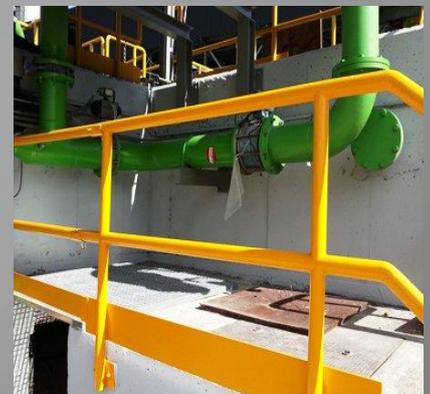
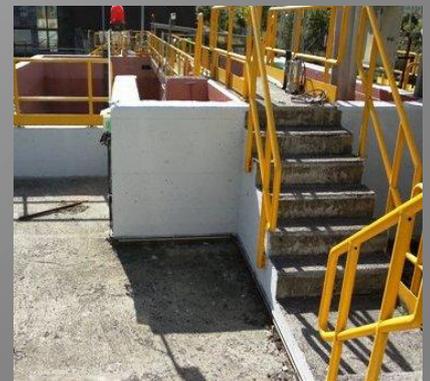
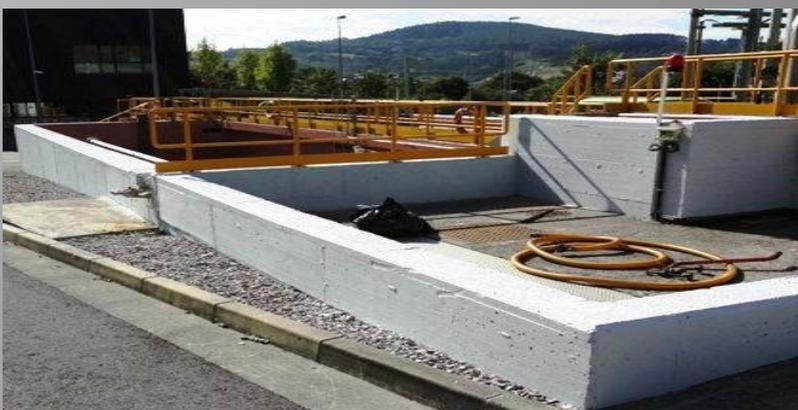
Protección de las diversas superficies reparadas con sistemas de revestimientos avanzados. Véanse a continuación las imágenes de las superficies rehabilitadas y protegidas: balsas de hormigón, depósitos de contención, elementos metálicos y pavimentos industriales.
