# G. N. F. CENTRAL DE CYCLE COMBINEE – 2

SYSTEME ANTICORROSION

CENTRAL DE CYCLE COMBINEE  
d'Aceca – Toledo – Spain

Fin des travaux: Avril 2013

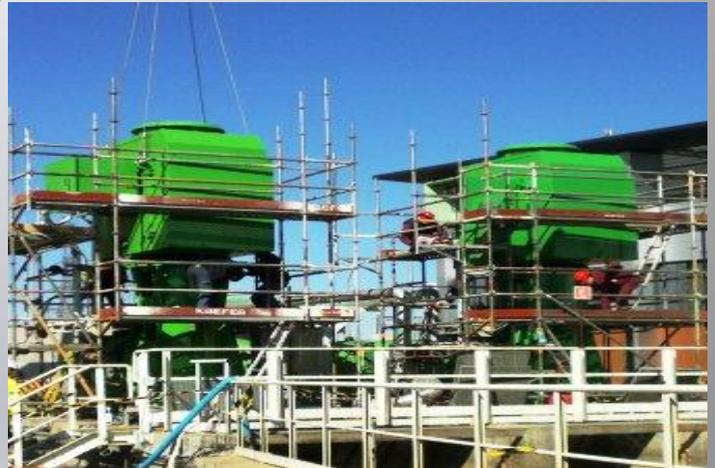
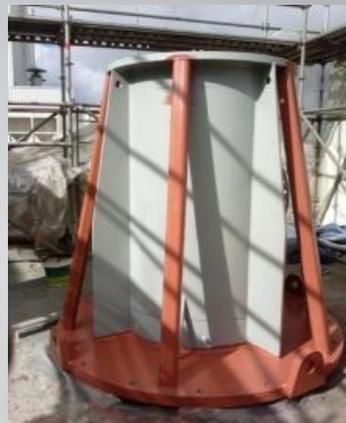
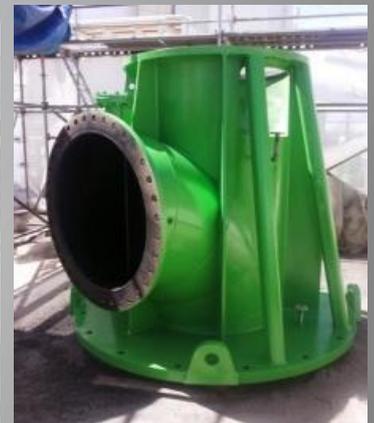
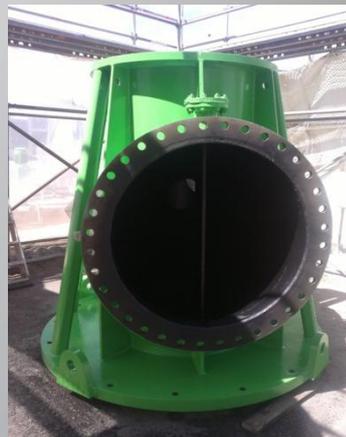
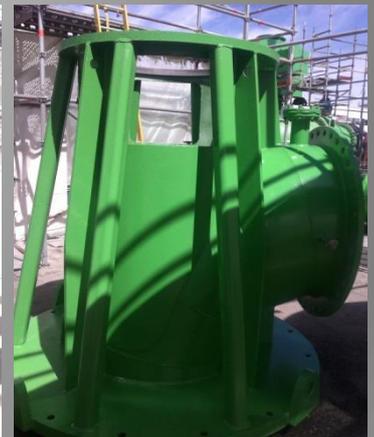
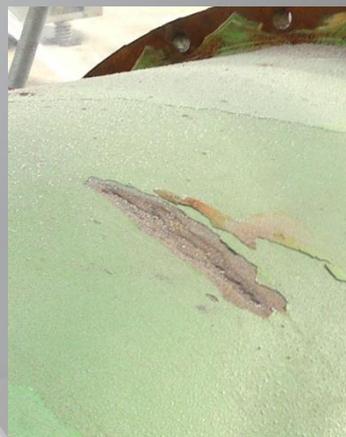
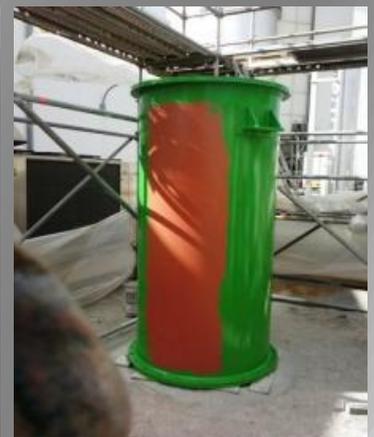
Etat initial: Pièces mécanique,  
pompes d'absorption et  
canalisations intérieures avec des  
problèmes de corrosion et  
détérioration des anciens  
revêtements.

Traitement pour la réparation des  
dommages extérieurs dans les  
surfaces et protection contre la  
corrosion, que ce soit pour l'intérieur  
ou l'extérieur, avec technologie  
spécifique utilisé pour les zones  
intérieures avec accès difficile : dans  
les canalisations et pompes  
d'absorption métalliques.

1°. Informations et conseils  
techniques: étude, évaluation et  
inspection de l'état initial des  
surfaces à réparer et à protéger.  
Conseils sur les systèmes  
recommandés.
