# **PUENTE ATIRANTADO TALAVERA DE LA REINA (TOLEDO)**

REPARACIÓN Y PROTECCIÓN ANTICORROSIVA DE LOS TENSADORES DE CABLES DEL PUENTE COLGANTE. Piezas claves para el correcto mantenimiento del puente atirantado; si éstas piezas pierden densidad estructural se compromete gravemente la sujeción del puente, siendo de suma importancia su protección. Incluida la protección anti-vandálica, ya que los tensadores están expuestos a actuaciones vandálicas por encontrarse el tránsito peatonal habilitado.

Puente atirantado de Talavera de la Reina (Toledo)

Junio 2011

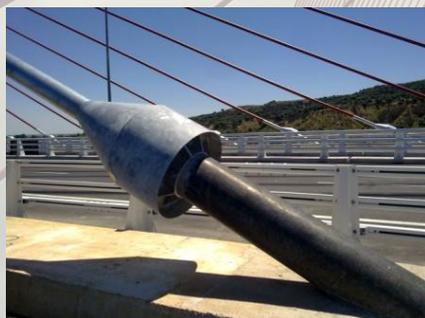
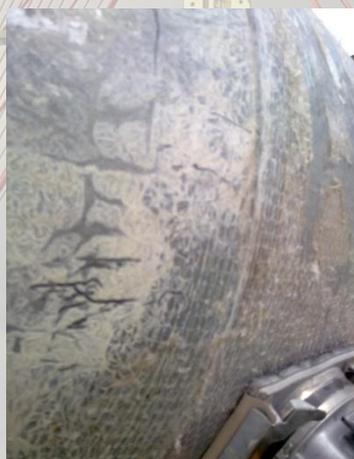
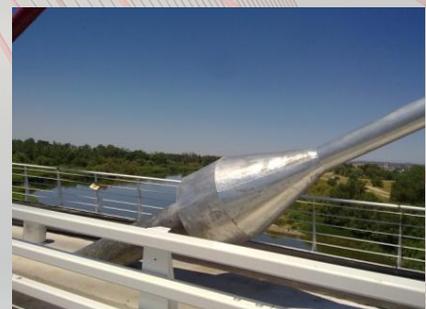
La superficie examinada presentaba corrosión blanca y salitre en el galvanizado, debido al mal curado del galvanizado, de las protecciones anti-vandálicas e imperfecciones provocadas por la acción del oxígeno junto con un mal curado del galvanizado en su fabricación.

Para conseguir una correcta protección y valorando que la estructura está localizada en un ambiente con mucha humedad (ambiente de agua dulce), realizamos el siguiente sistema anticorrosivo:

Consistente en la eliminación de la corrosión, el recubrimiento metálico de aluminio reforzando la estructura metálica contra la corrosión y la finalización con la protección del recubrimiento metálico con recubrimientos avanzados resistentes a impactos vandálicos.

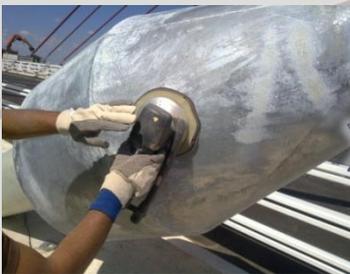
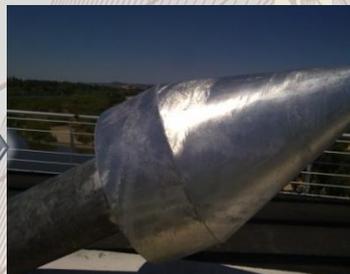
La superficie exigía, como correcto tratamiento, un lijado exhaustivo al evidenciar una considerable corrosión blanca del galvanizado en forma de salitre y óxido.

Eliminación de la corrosión de la superficie metálica de las protecciones anti-vandálicas y tubos de guía que protegen los tensores de cables del puente colgante, mediante lijado mecánico para eliminar el salitre pronunciado del galvanizado en mal estado, subsanando las imperfecciones que el oxígeno junto al mal curado del galvanizado formaron.

Las piezas metálicas quedaron totalmente puras y preparadas para las posteriores fases del sistema anticorrosivo.
