PONT À HAUBANS TALAVERA DE LA REINA (TOLEDO)

RÉPARATION ET PROTECTION CONTRE LA CORROSION DES CABLES DU SUSPENSION DE PONT. C'est un élément clé pour la maintenance correcte de pont à haubans, si ces pièces perdent en densité structurelle elles affectent la stabilité de la structure ce qui rend nécessaire la protection de ces éléments.

Pont à haubans de Talavera de la Reina (Toledo)

Fin des travaux: Juin 2011

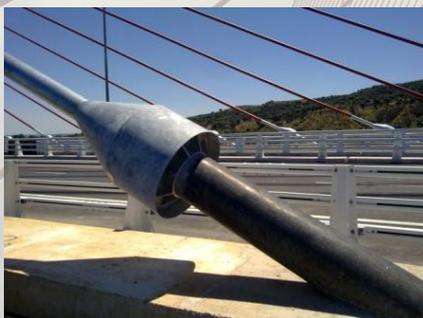
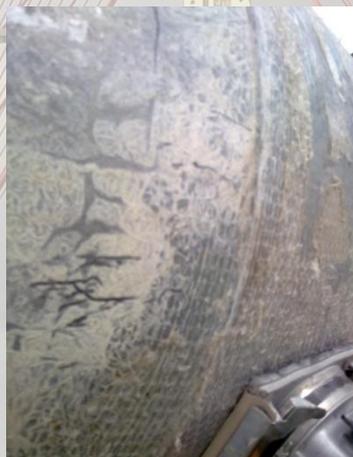
État initial:

La surface examinée présent la corrosion blanche et des saletés sur la galvanisation à cause de mauvaise durcissement durant la galvanisation et des imperfections du système de protection anti vandalisme provoqués par l'action de l'oxygène et le mal durcissement de la galvanisation durant la fabrication.

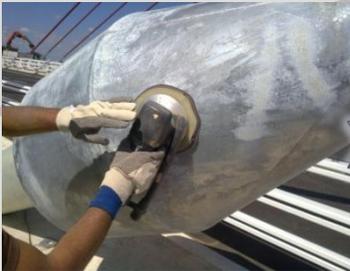
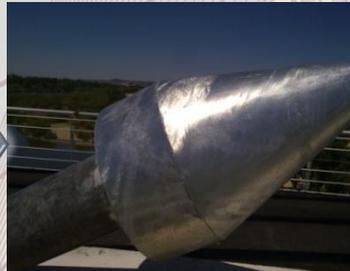
1°. Préparation de la surface: Elimination de la corrosion blanche.

Élimination de la corrosion de la surface métallique des protecteurs anti-vandalismes et tubes de guidage qui protègent les câbles de tension du pont, ceci par ponçage mécanique pour éliminer le sel provenant de la surface galvanisée en mal état, correction des imperfections formé par l'action de l'oxygène et le mauvais durcissement de galvanisation.

La surface exige, comme traitement correct, un ponçage exhaustif pour éliminer la corrosion blanche de la galvanisation formée des oxydes et sels.

Les pièces métalliques restent prêtes pour les phases ultérieures du système anticorrosion.

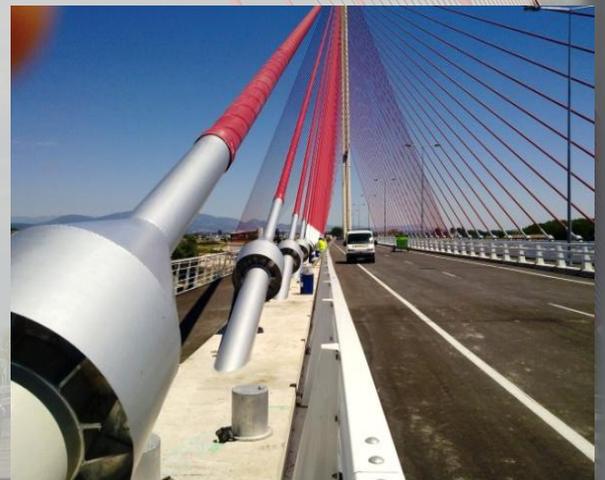
2°. Revêtement métallique d'aluminium

Application de revêtement métallique d'aluminium spécifique pour les surfaces galvanisées est recommandée pour les atmosphères corrosives, nous avons fourni un excellent pont entre la surface galvanisée et la prochaine phase du système.

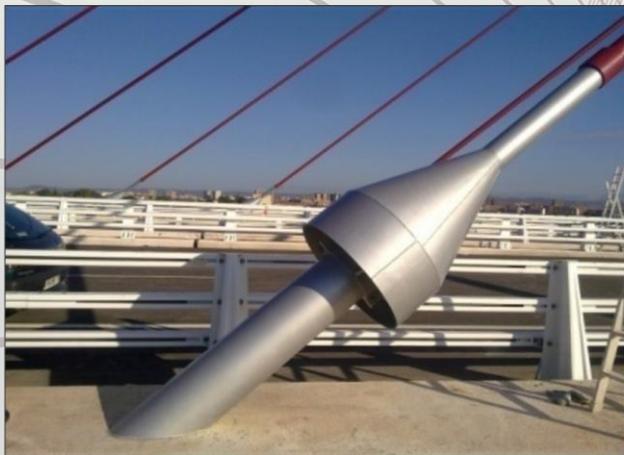
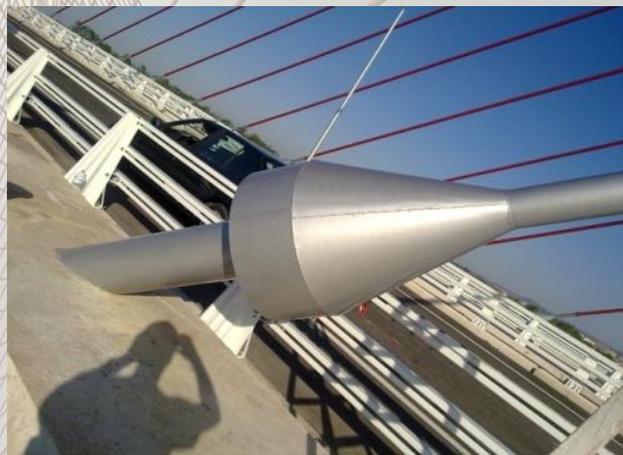
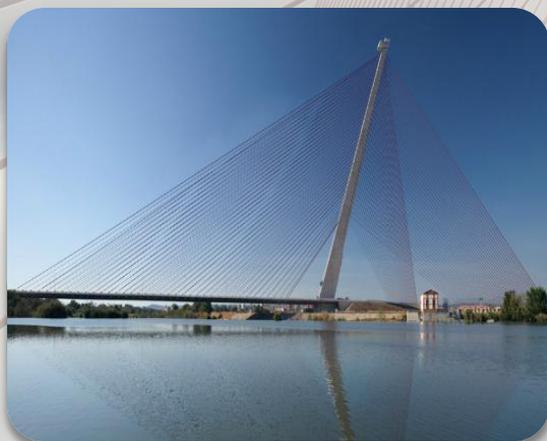
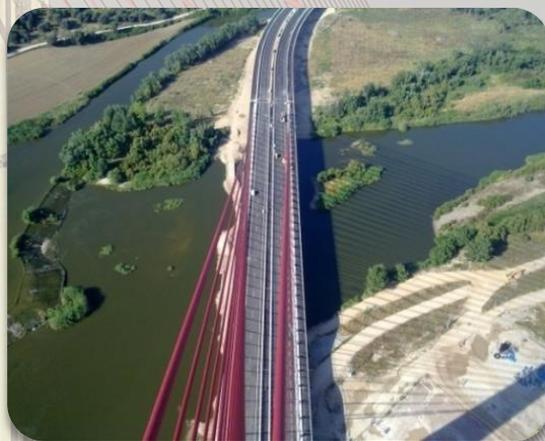
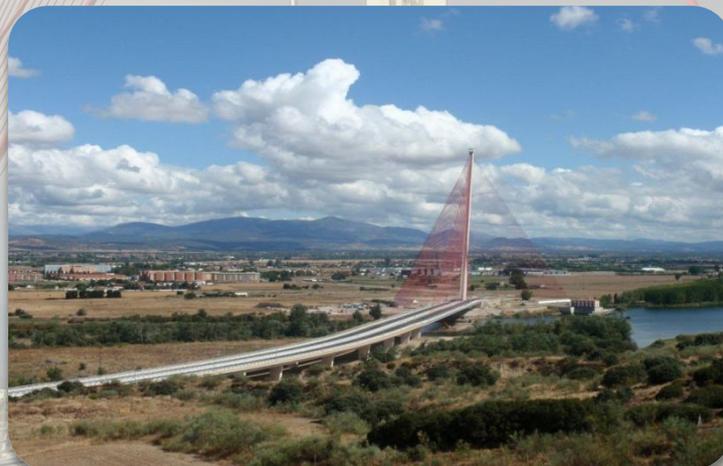
3°. Finition: Système Corrosion et protection anti-vandalisme avec des revêtements avancés.

Pour offrir la meilleur protection anticorrosion et anti vandalisme, Étant donné l'importance de la fonction structurelle supportée par les parties à protéger, nous avons utilisé des revêtements avancés pour obtenir une finition d'excellente qualité dans un milieu ambiant humide.
